## CONSERVACIÓN DEL SANTUARIO NACIONAL LAGUNAS DE MEJÍA A TRAVÉS DE LA RECUPERACIÓN DE LA CONECTIVIDAD HÍDRICA DEL HUMEDAL Y SU ENTORNO

## CONSERVATION OF THE MEJIA LAGOONS NATIONAL SANCTUARY THROUGH THE RECOVERY OF WETLAND HYDROLOGICAL CONNECTIVITY AND SURROUNDINGS

ALCÁNTARA M. B., JIMÉNEZ R., BUSTAMANTE M., CASTAÑEDA M. & JIMÉNEZ J.

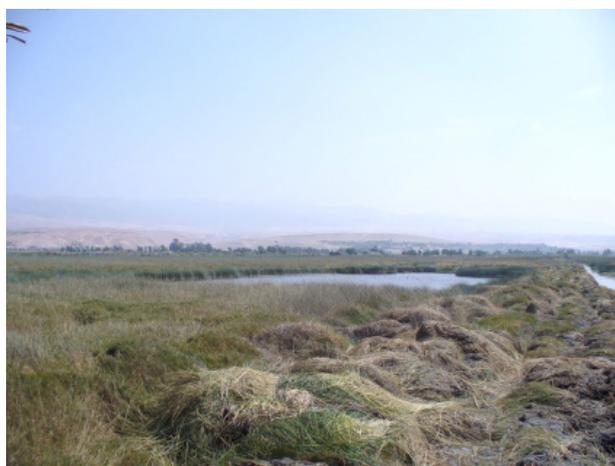
Fotografía 1. Reducción de la laguna Iberia por crecimiento de Junco.

áreas y se incrementa la salinidad en algunas zonas. Esto se evidencia por la presencia de superficies salitrosas, expansión de zonas sin vegetación o colonización de pastos como *Distichlis spicata*, grama salada. Estos hechos provocan que algunos recursos florísticos amplíen su cobertura y que compitan con otros, como es el caso de *Schoenoplectus americanus*, junco, el cual avanza en su crecimiento, en el borde de la laguna, frente a la presencia del *Typha angustifolia*, totora, que crece en el borde de la laguna debido al descenso de los niveles de agua (reducción de la laguna; Fotografía 1).

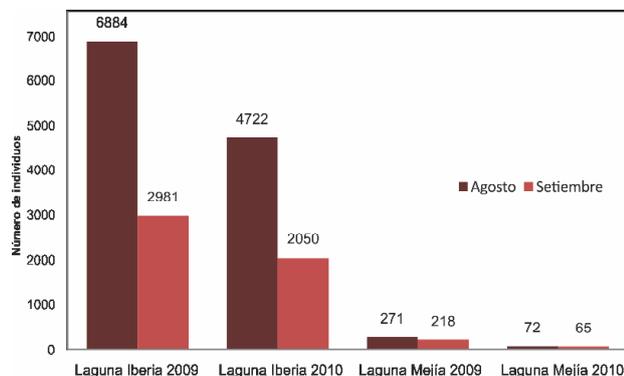
Figura 1. Variación poblacional de aves en las lagunas Iberia y Mejía entre agosto y setiembre 2009 y 2010.

De igual modo se evidenció principalmente una disminución significativa en el número poblacional de la avifauna, en el área de las lagunas Iberia y Mejía, al comparar los resultados para ese sector del registro histórico (Censo de Aves 2009 del SNLM) y el realizado en campo en los meses de agosto y setiembre 2010 (Figura 1).

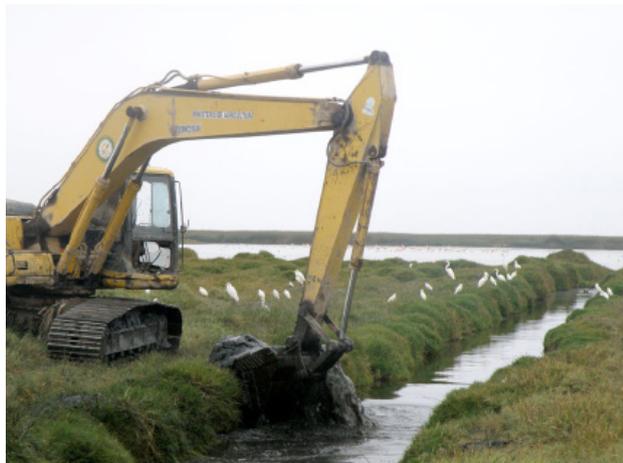
Fotografía 2. Recuperación de la conectividad hídrica en el SNLM (laguna Iberia).

Frente a lo antes descrito, se realizaron obras de ampliación y recuperación de canales del santuario y su entorno (Fotografía 2), direccionando el agua hacia las zonas degradadas y recuperando el sistema de compuertas. Además de la propuesta de integración de un sistema de monitoreo de las condiciones climáticas y biológicas (avifauna y flora), articulada con el SENAMHI. Estas accio-

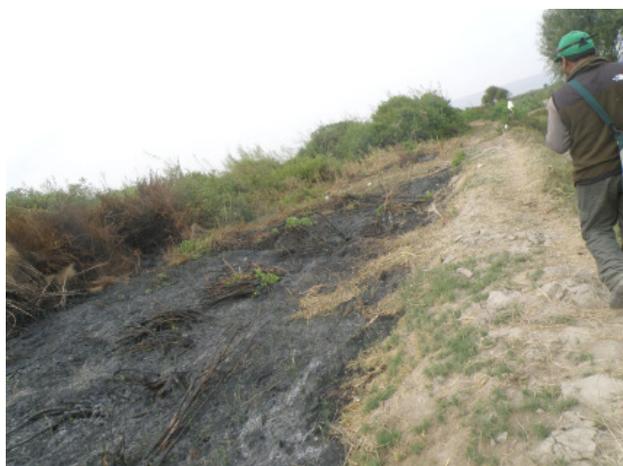
Fotografía 3. Extracción y quema de *Tesaria integrifolia* “pájaro bobo” en el límite del Santuario realizado por desconocidos, lo que permite la posibilidad de expansión agrícola ilegal.

acciones iniciales de rehabilitación de canales y compuertas, que han permitido mejorar la conectividad hídrica del ecosistema dentro del mismo y su entorno. Sin embargo, es necesario señalar también que durante la evaluación se evidenció la existencia de factores colaterales que agravan el deterioro de los hábitats como el uso de agroquímicos, arrojo de residuos sólidos, el pastoreo inadecuado e ilegal y la extracción de *Tesaria integrifolia* “pájaro bobo”, especie característica del monte ribereño que es utilizado para leña (fotografía 3).
