LO QUE EL AGUA SE LLEVÓ

Consecuencias y Lecciones del
Aluvión de Huaraz de 1941

NOTA TÉCNICA

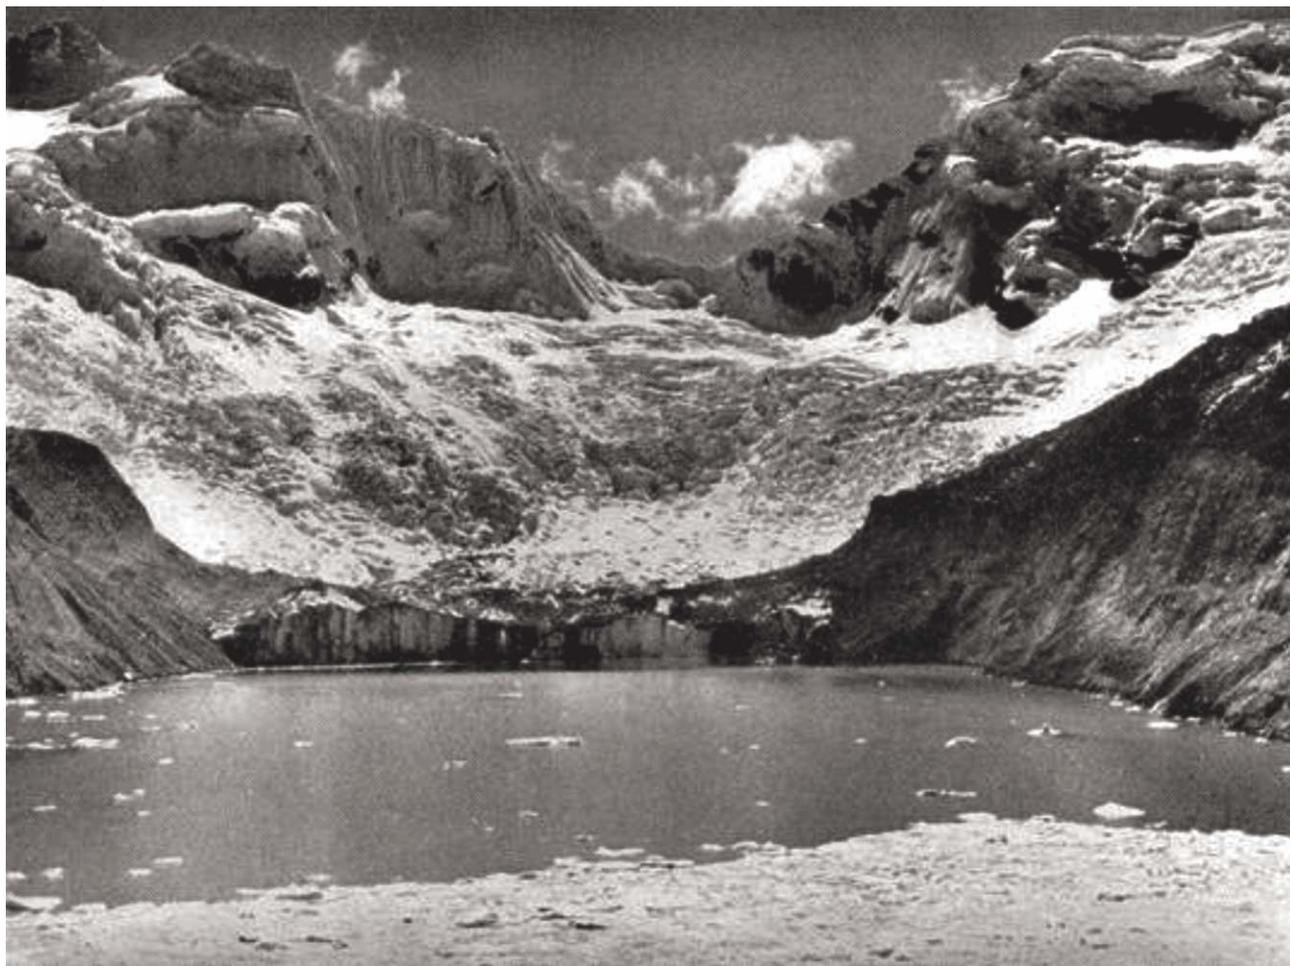
Laguna Palcacocha en 1939, con el glaciar al fondo, terminando en la laguna.
(Foto Hans Kinzl y Erwin Schneider, 1950)

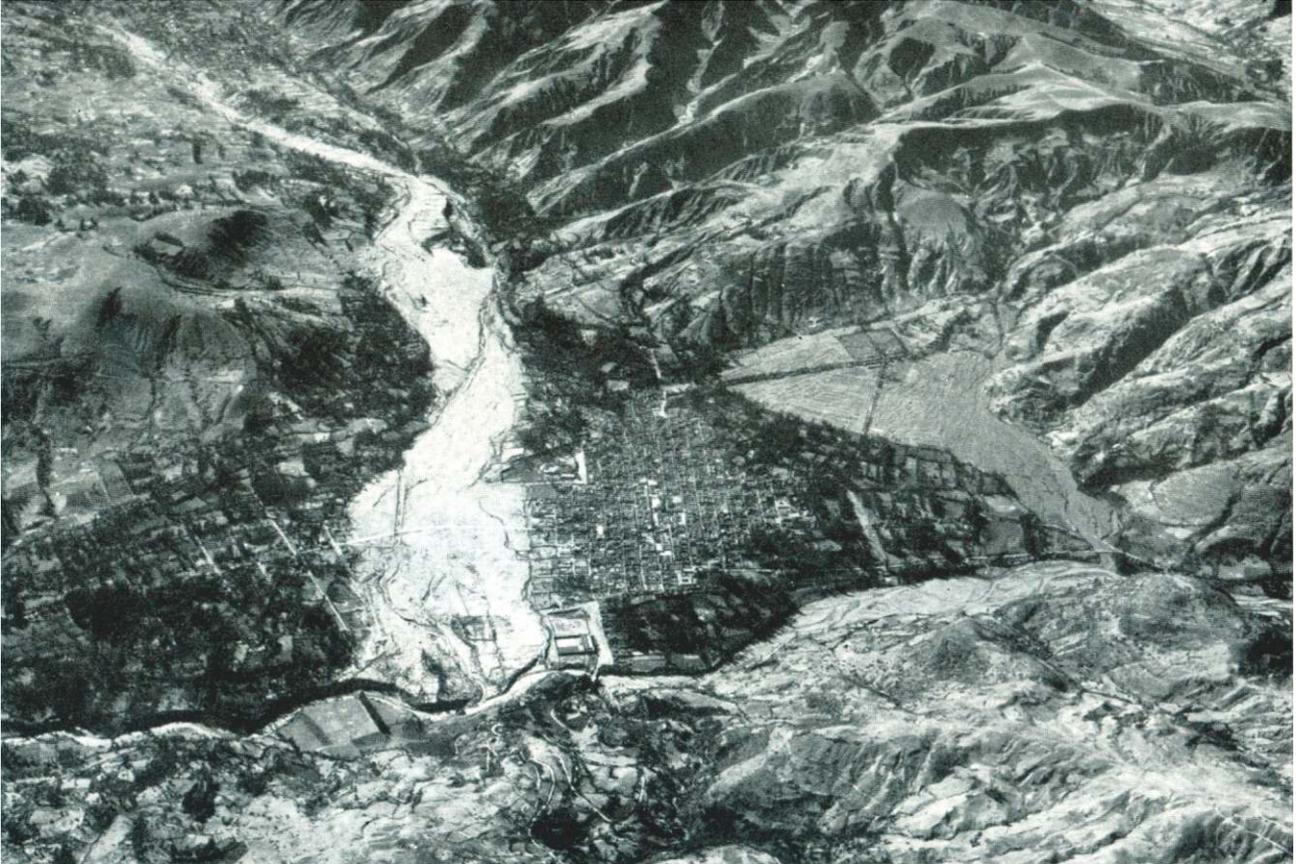
La ciudad de Huaraz mostrando la extensa huella blanca del Aluvión de 1941.

A la derecha, la parte antigua de la ciudad quedó intacta.

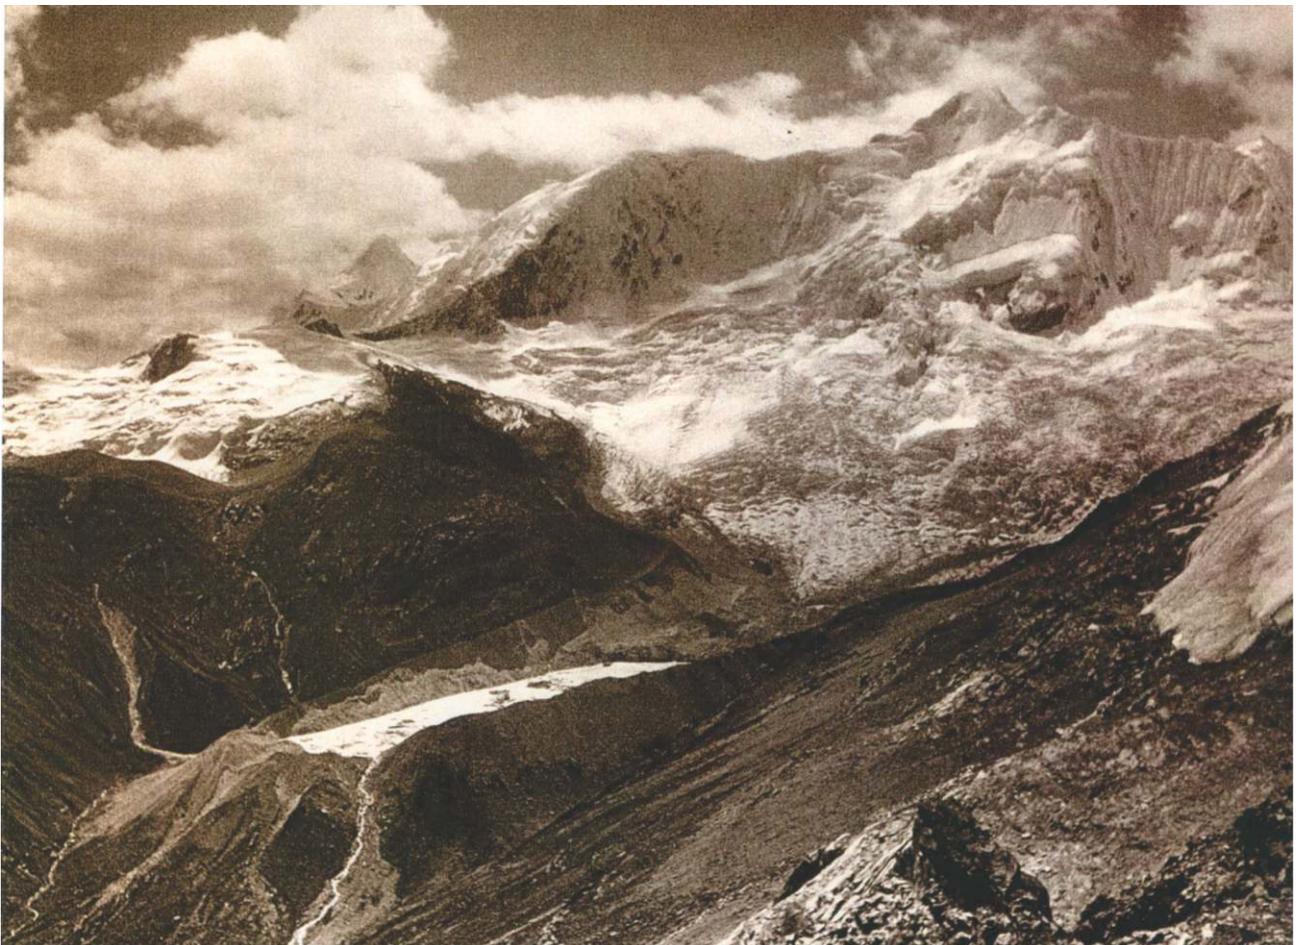
Laguna Palcacocha en 1940, al tope de su morrena terminal
(Foto Hans Kinzl y Erwin Schneider, 1950)

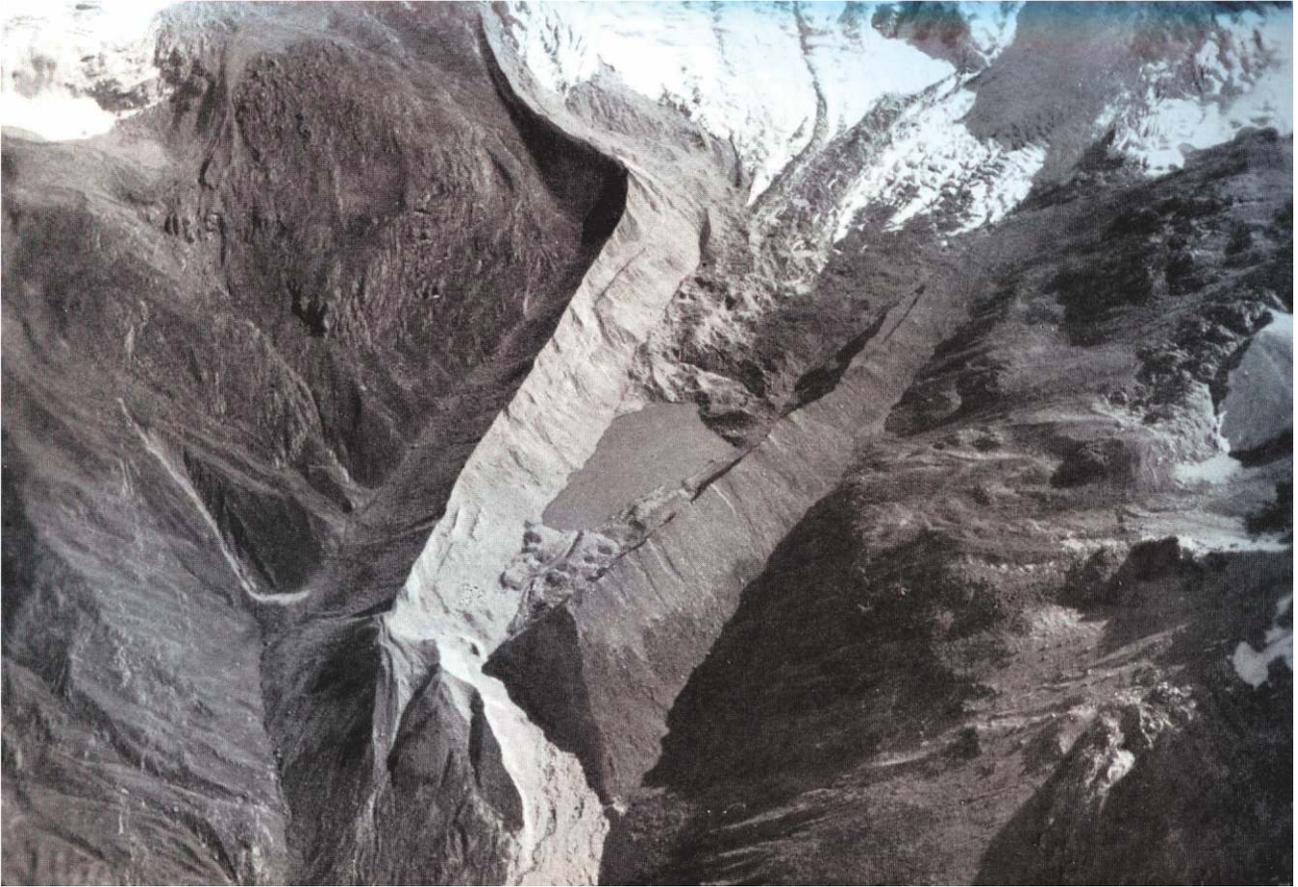
Laguna Palcacocha en 1947, mostrando la gran brecha en su morrena terminal por donde salieron unos cinco millones de metros cúbicos de agua en 1941.
(Foto Arnold Heim, 7. IX. 1947)

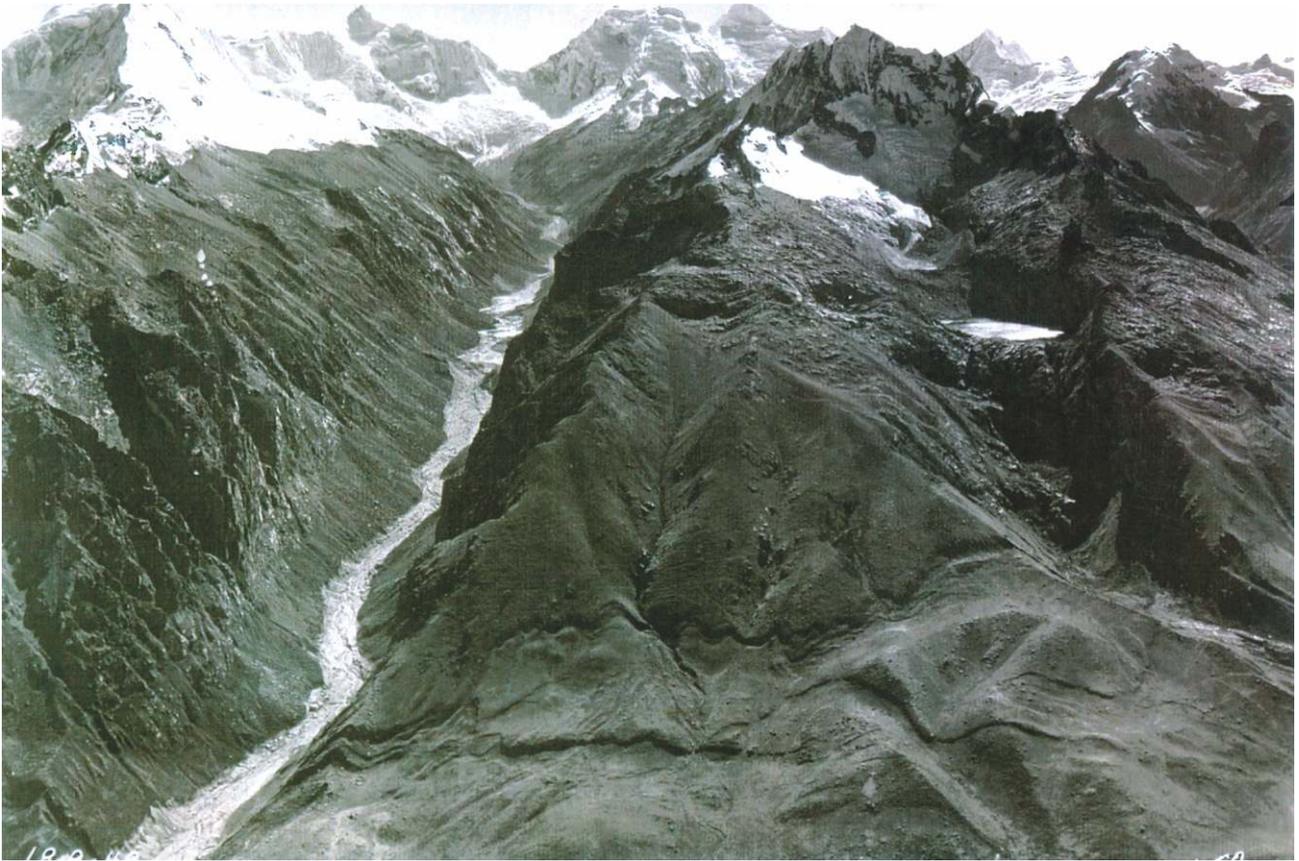
Quebrada Cojup en 1948, mostrando la huella del Aluvión de 1941. Al lado derecho superior, se nota la laguna Churup.
(Foto Servicio Aerofotográfico Nacional, 18-8-48)

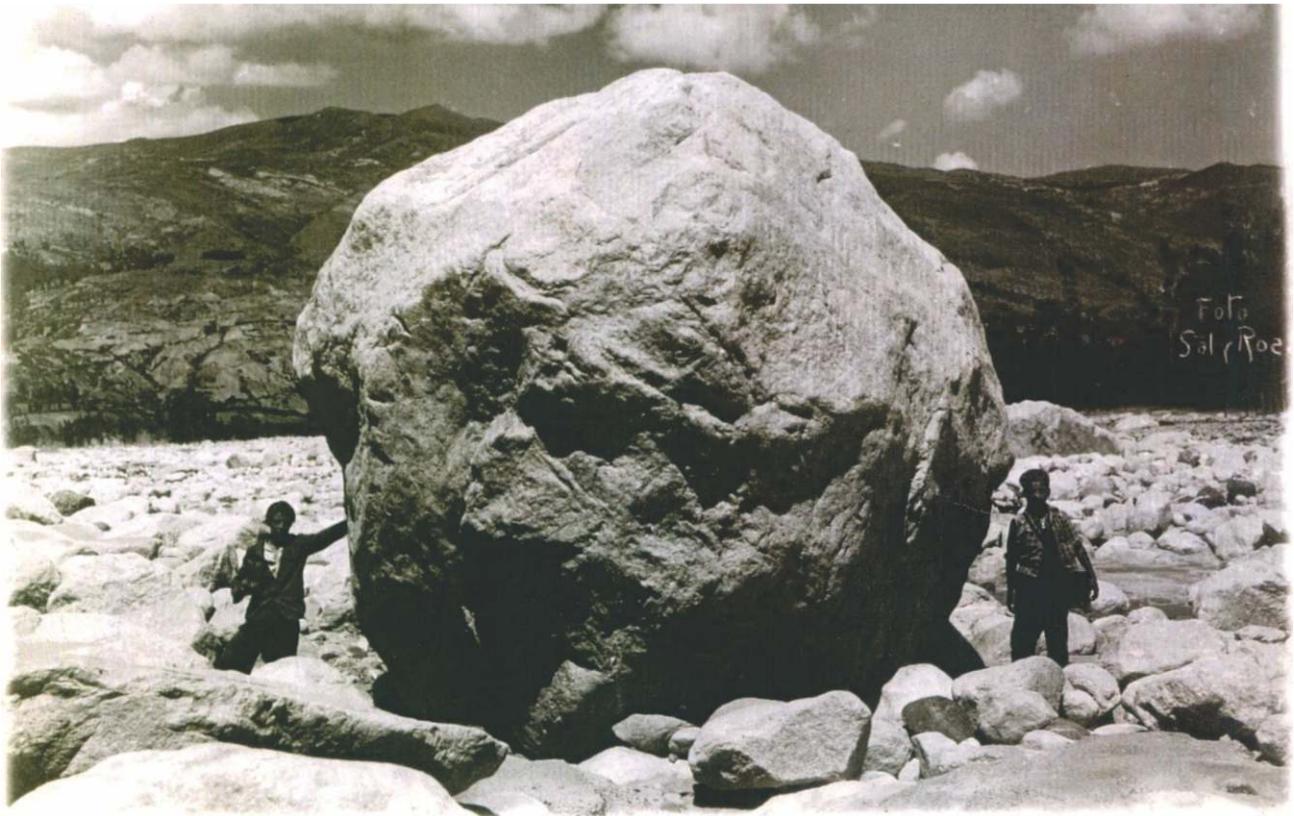
Peñón traído por el aluvión (Foto Abel Sal y Rosas)

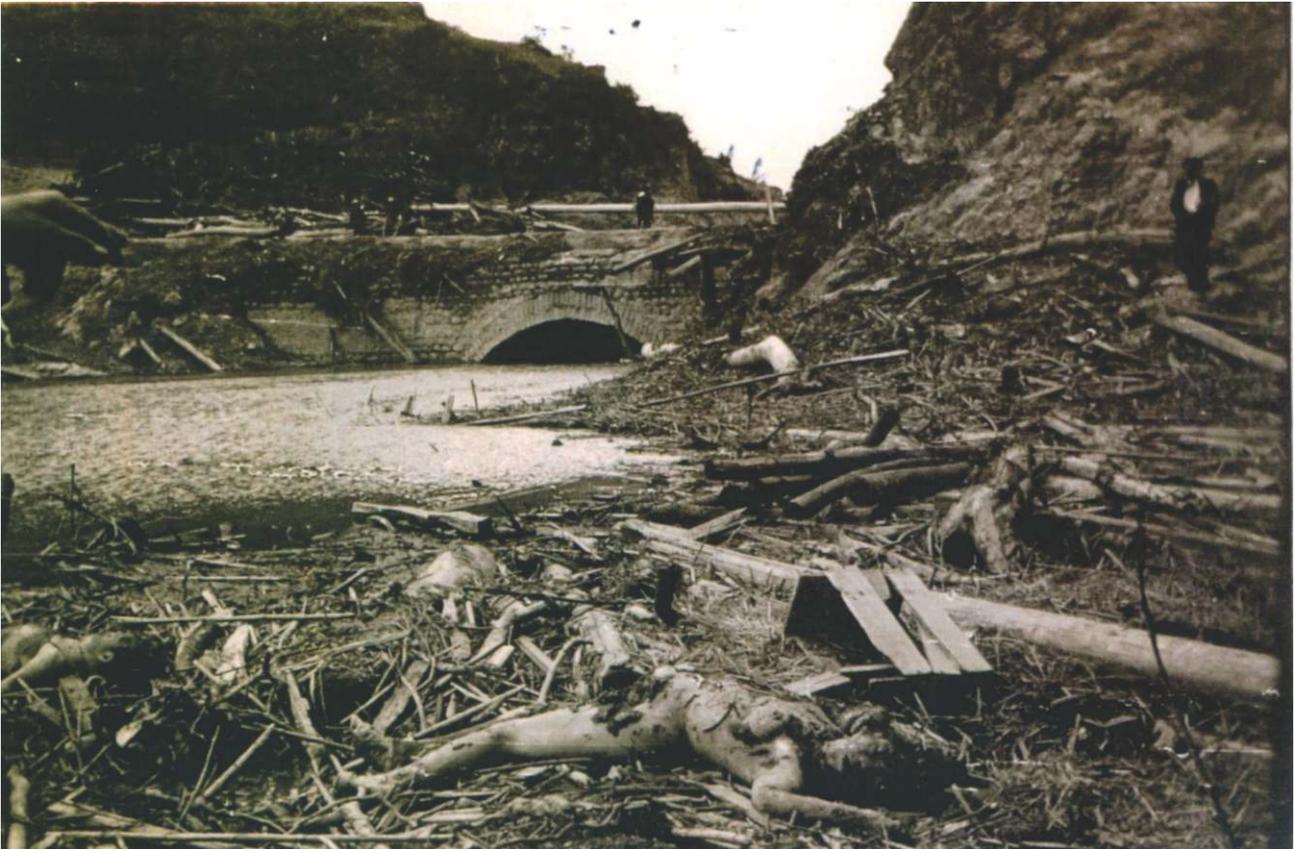
Huellas de la destrucción material y de vidas humanas causadas por el Aluvión.
Al fondo, el arco casi sumergido del puente San Jerónimo.
(Foto Abel Sal y Rosas, 1941)

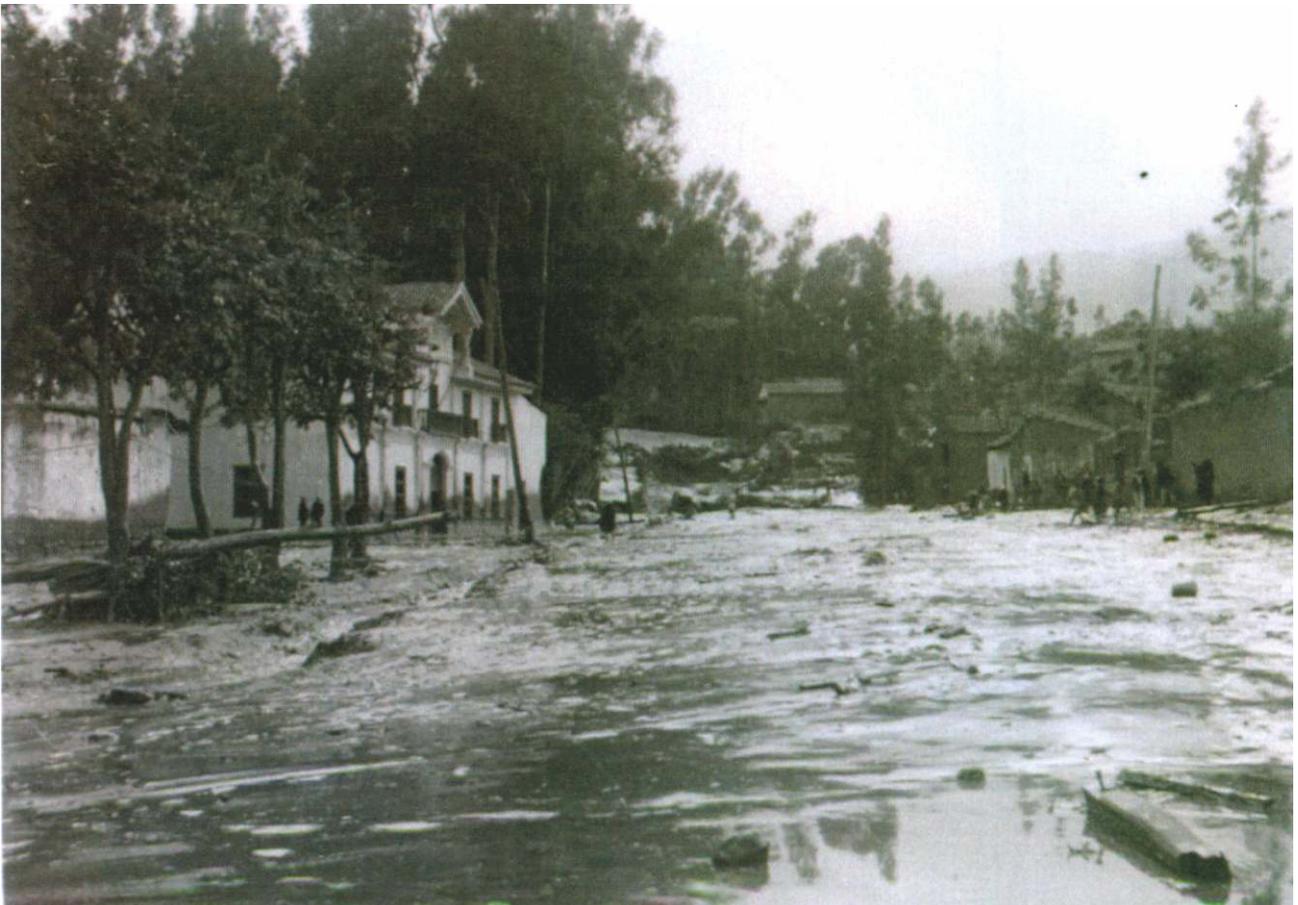
La Alameda Grau y el Colegio de La Libertad, inundados con una a dos metros de agua en el extremo sur de la zona afectada por el Aluvión. (Foto Rodolfo Cabello, 1941)

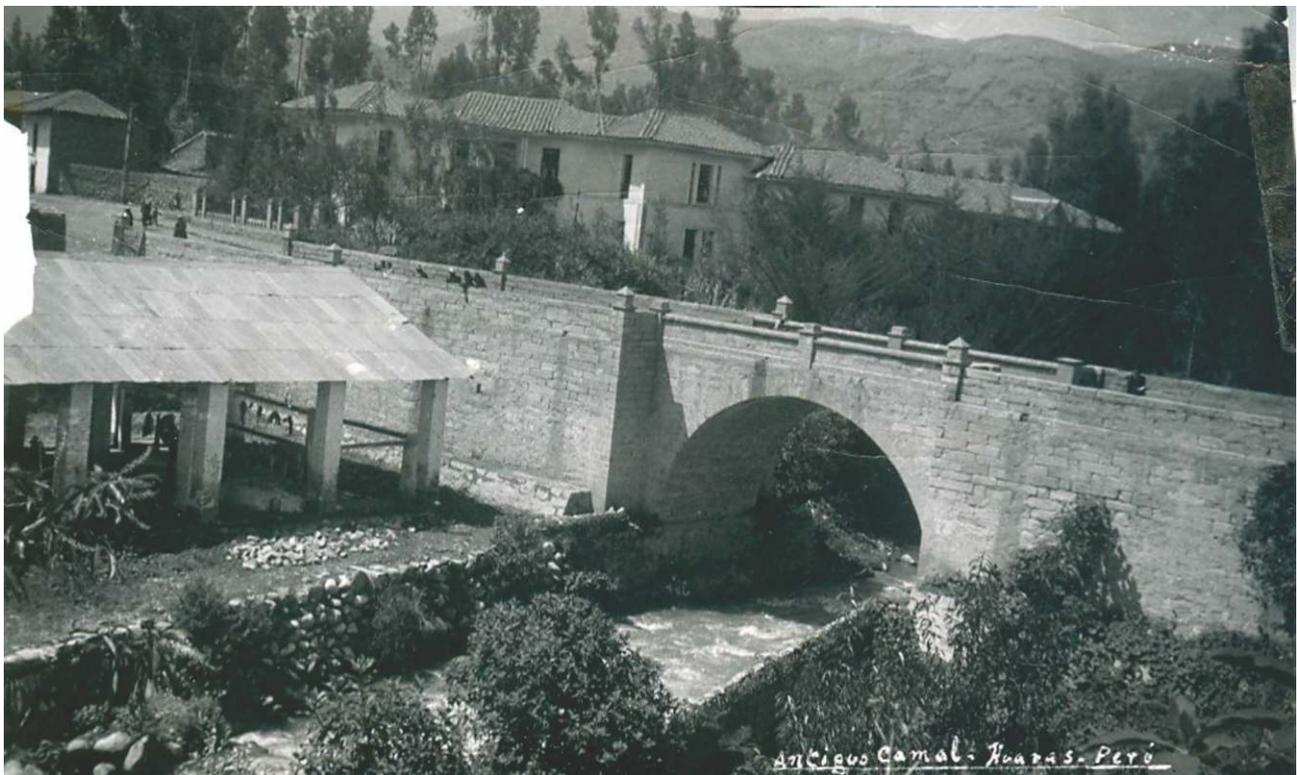
Puente Villón sobre el río Quillcay, vinculando la ciudad antigua con el nuevo barrio del Centenario. Al fondo se ve el chalet grande del Dr. Francisco de P. Alzamora. Todo fue destruido completamente en 1941.

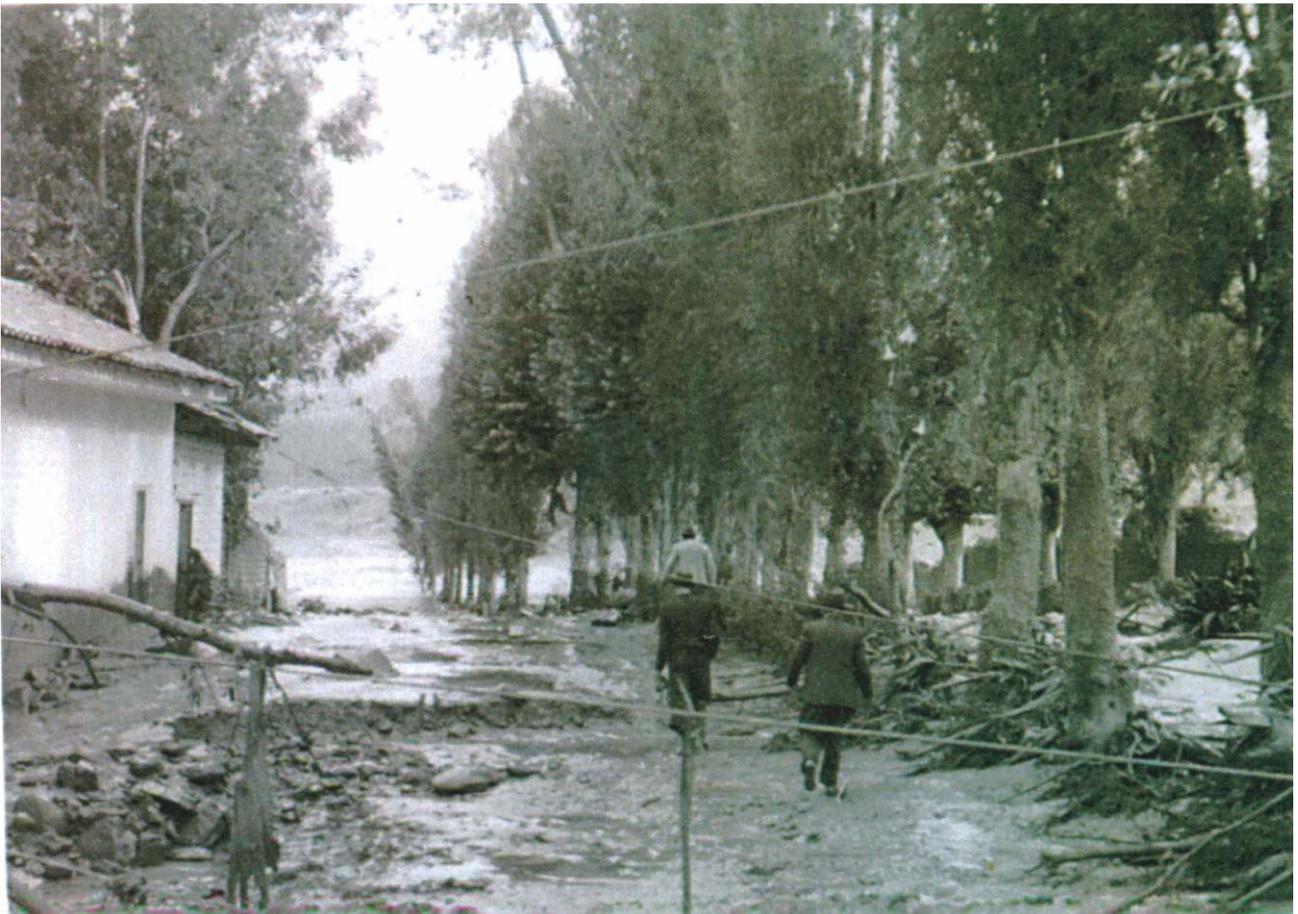
Una vista de la avenida Alfonso Ugarte, mirando al norte hacia la avenida Raimondi, cubierta por el gran torrente de agua del Aluvión.
(Foto Rodolfo Cabello, 13-12-1941)

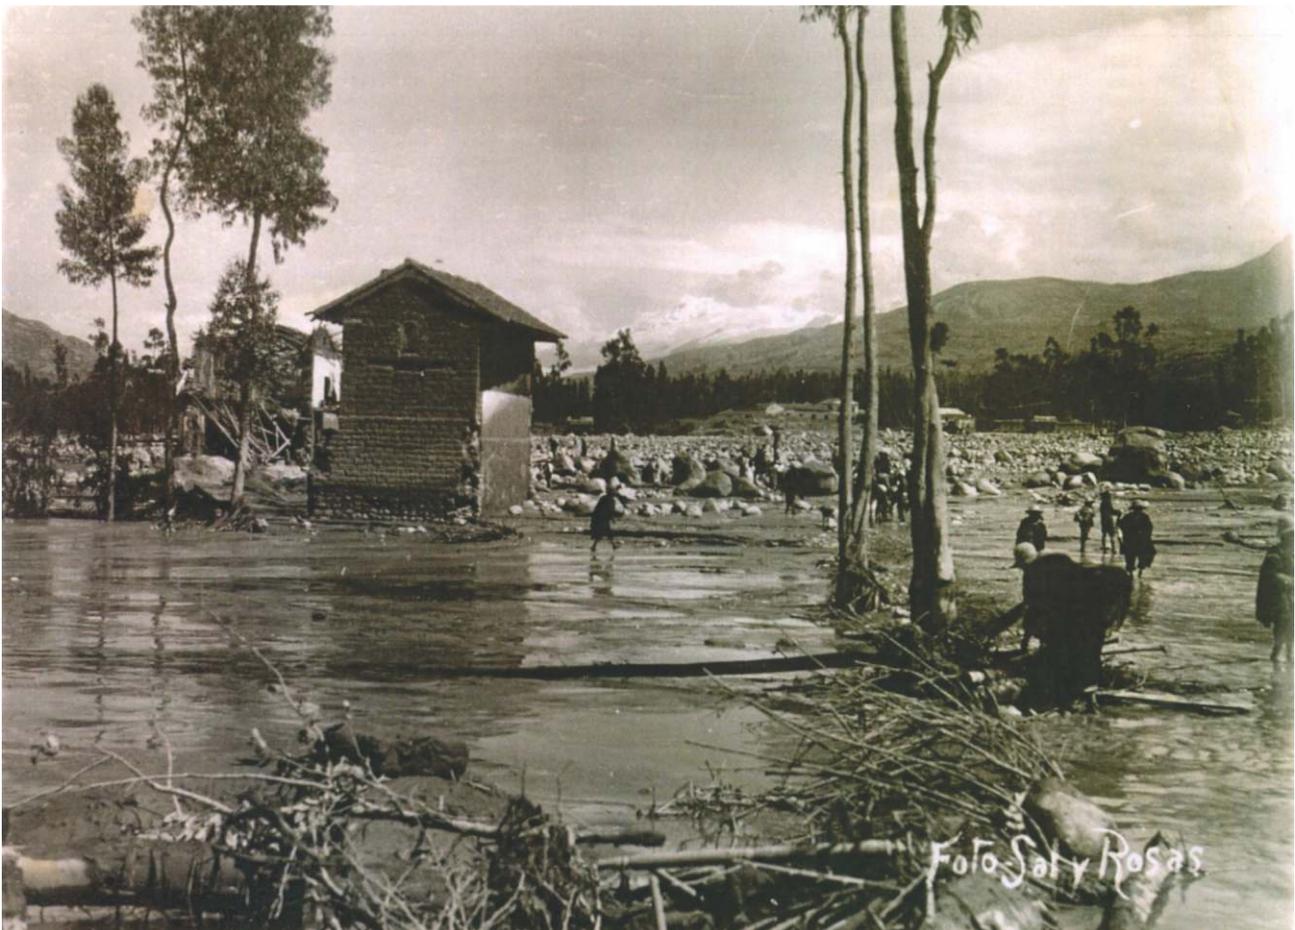
La destrucción de casi todos los edificios en la parte baja de la avenida Raimondi. En la distancia se ve la casa del Sr. Moisés Estremadoyro, Senador por Ancash.
(Foto Abel Sal y Rosas, 1941)

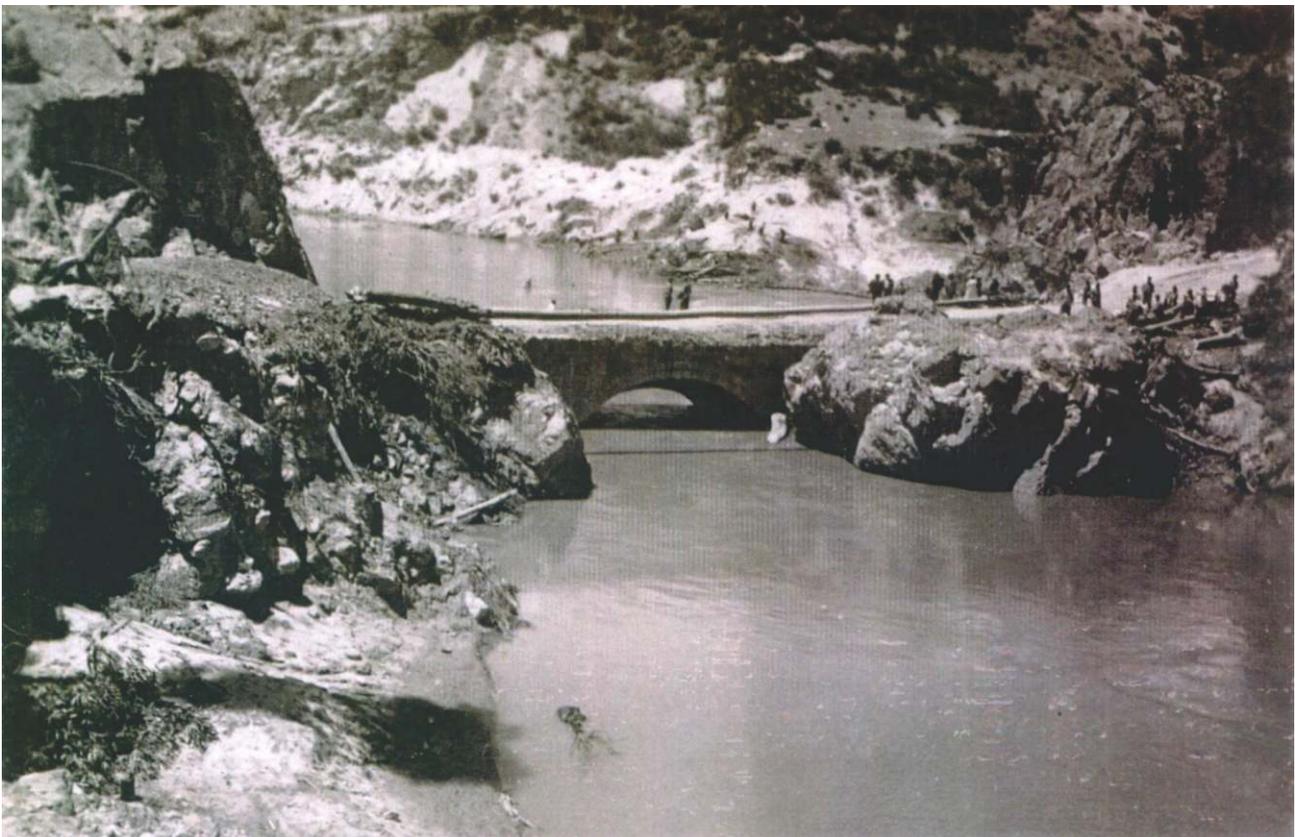
Puente San Jerónimo después del Aluvión. Atrás se nota una zona blanca en la falda del cerro hasta donde llegaron las aguas temporalmente represadas del río Santa.

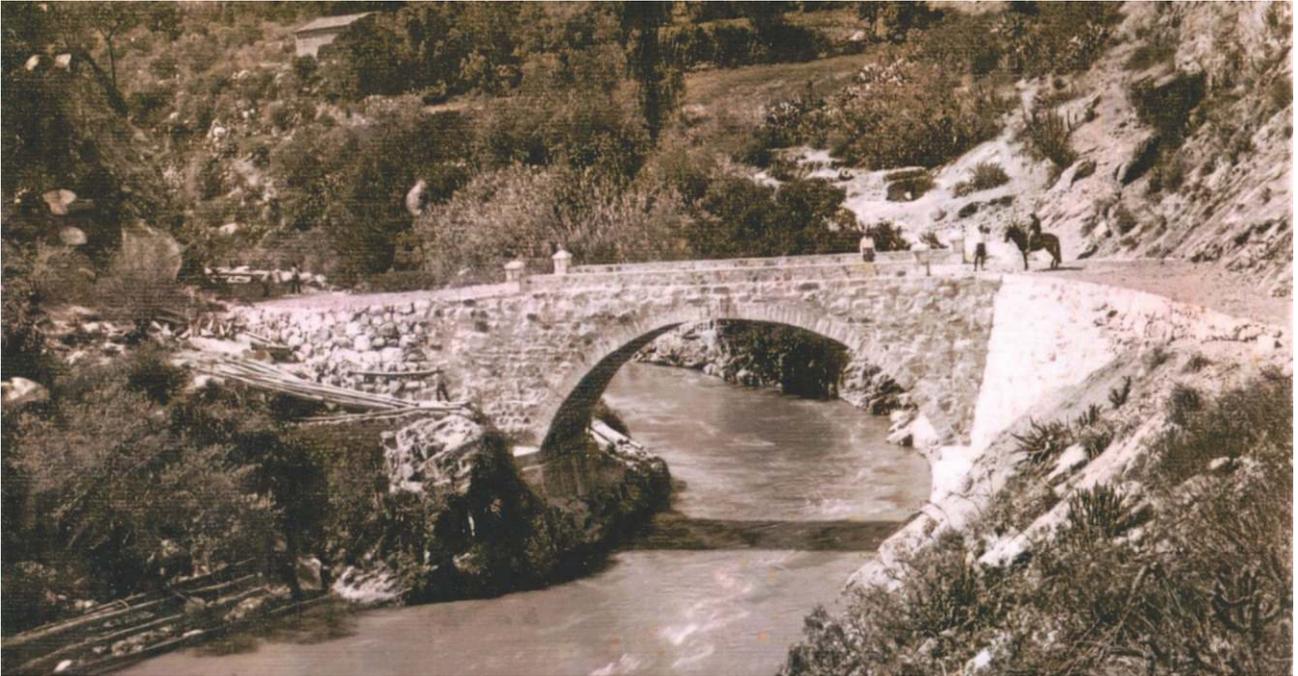
Puente Pomachaca sobre el río Santa, entre Caraz y el lado de la Cordillera Negra por La Carbonera, el día de su inauguración en 1936. Despareció en el Aluvión.

Puente Pomachaca (funcionó 5 años) - Sobre el río Santa para viajar entre Caraz y el pueblo de Huata en la Cordillera Negra – Destruído totalmente.

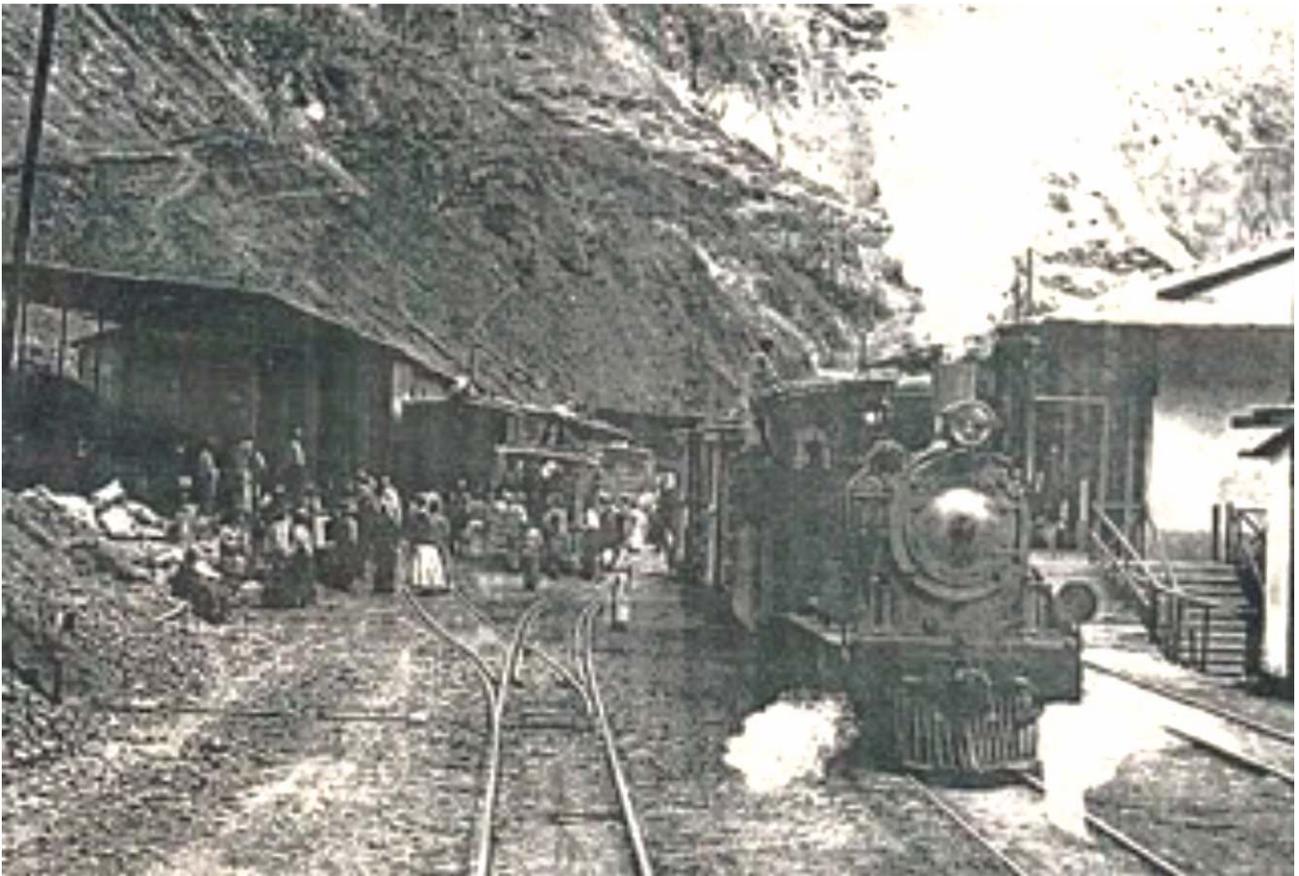
La vía del tren de Chimbote a Huallanca fue destruida por 80 km, hasta Tablones

En F. C. de Tablones-Huajanca y ramal de Chuquicara, que sufrió graves daños como consecuencia del aluvión de Huaraz, se ha reconstruido dos tramos entre Tablones y la estación de Chuquicara y entre esta y la estación La Limeña, con una longitud total de 47 km. Entre los kilómetros 81.5 y 83.0 del mismo ferrocarril, se ha reconstruido una variante de 800 metros, con un túnel de 35, suprimiéndose así la reconstrucción de dos puentes del antiguo trazo. Se ha iniciado la ejecución de las obras necesarias para habilitar el tramo terminal de 34 km. que une a las estaciones de La Limeña y Huallanca. Será necesario reconstruir los puentes números 7, 8, y 9 para dos de los cuales se tiene ya las estructuras y se gestiona la adquisición de la necesaria para el tercero. Se ha construido un nuevo puente en la estación de Chuquicara, de la que parte el ramal de la vía férrea que conecta la línea principal con el yacimiento carbonífero de Ancos y Galgada, a fin de facilitar el transporte hasta el puerto de Chimbote. Y con el mismo objeto ha adquirido el Gobierno 23 carros-plataformas que, conjuntamente en otros 14 del F. C. Nor-Oeste del Perú, se van a transformar en la maestranza de este último para habilitarlos como carros-carboneras. Así se está proveyendo al F. C. de Tablones-Huallanca y su ramal de Chuquicara, del material rodante necesario para el transporte del carbón antracita que se exportará por el puerto de Chimbote, donde actualmente se construye un muelle carbonero. [1943:130]

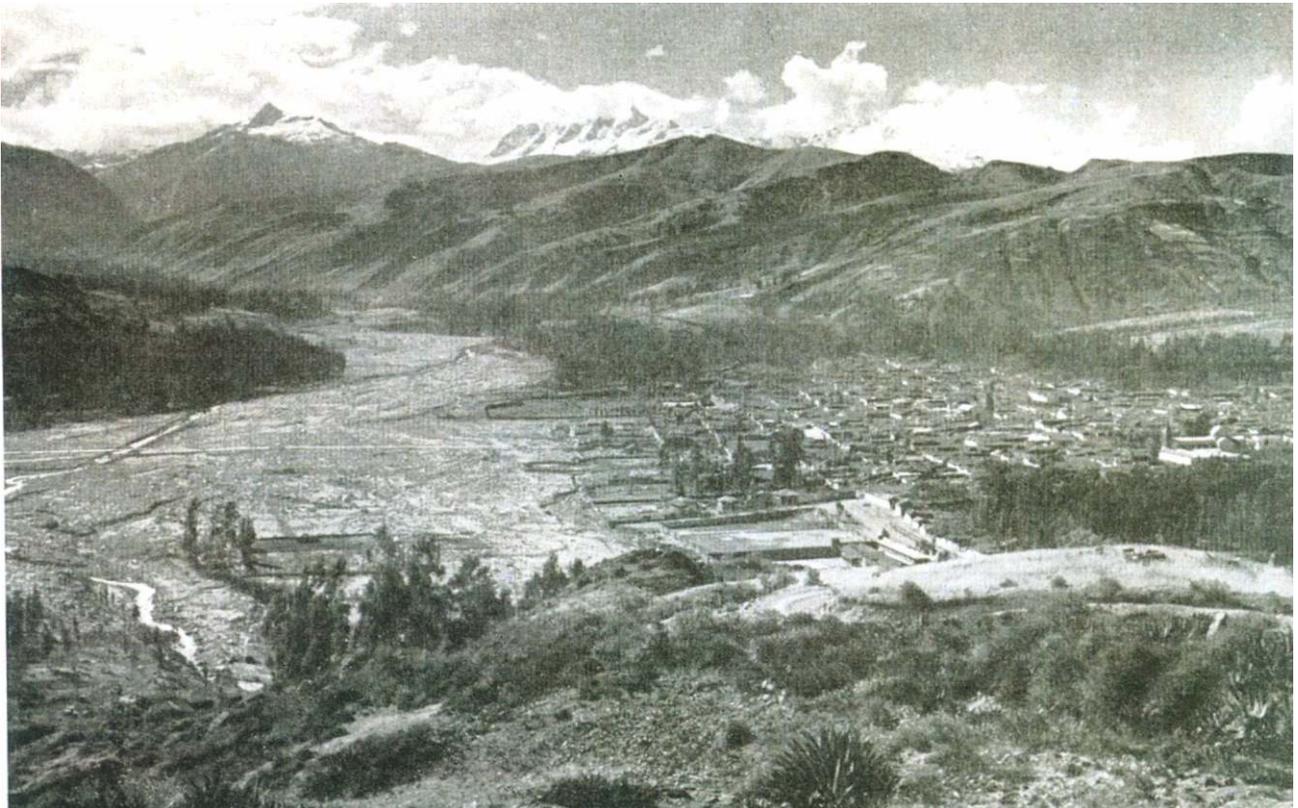
Huaraz en 1948 vista desde el oeste con la Zona Aluviónica (Heim, 1948, lám. 148)
